灵宝竹林寺壁画受损数据集及其在修复中应用研究

摘要: 2020年5月, 作者对灵宝竹林寺壁画的保存情况与病害进行了详细调查。运用X射线衍射仪(XRD)、显微共聚焦拉曼光谱仪(Raman)、扫描电镜-能谱仪(SEM-EDS)对颜料检测分析, 并针对不同的病害进行了现场保护修复实验, 得到三门峡灵宝竹林寺壁画调查数据集。该数据集包括: (1) 壁画调查照片和壁画位置CAD图; (2) 壁画调查照片信息表; (3) 壁画病害面积统计表; (4) 颜料检测结果。本文同时分析了灵宝竹林寺壁画的保存情况, 分析了病害调查结果和颜料检测结果, 总结了环境对壁画的影响, 并针对不同的病害进行了现场保护修复实验。数据集存储为.jpg、.dwg、.pdf、.xls格式, 由39个数据文件组成, 数据量为232 MB(压缩为1个文件231 MB)。

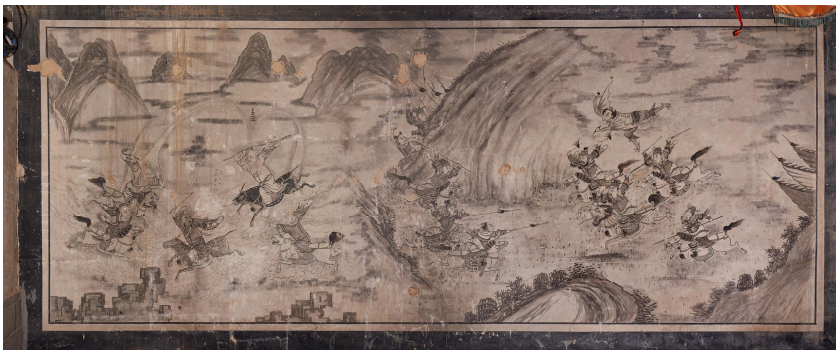
图 1 灵宝竹林寺救苦殿壁画——水渍、颜料层脱落、点状脱落（No.3）

东壁山墙上部绘有牡丹、菊花和两个人物，牡丹图北侧地仗脱落严重，壁画上还有很大裂痕（图2）。东壁下部图中（图1）共有15个人物，其中6个骑马、1个骑麒麟，2人骑四不像神兽，每人手中持握不同的兵器或法物，内容应是封神演义中的战争场面。在壁画正中有较长的自上而下的裂隙，还存在大量的水渍、颜料层脱落、点状脱落，壁画表面粘贴于报纸，壁画下部有大量地仗层脱落现象，颜料层基本已经粉化，表面降尘严重。

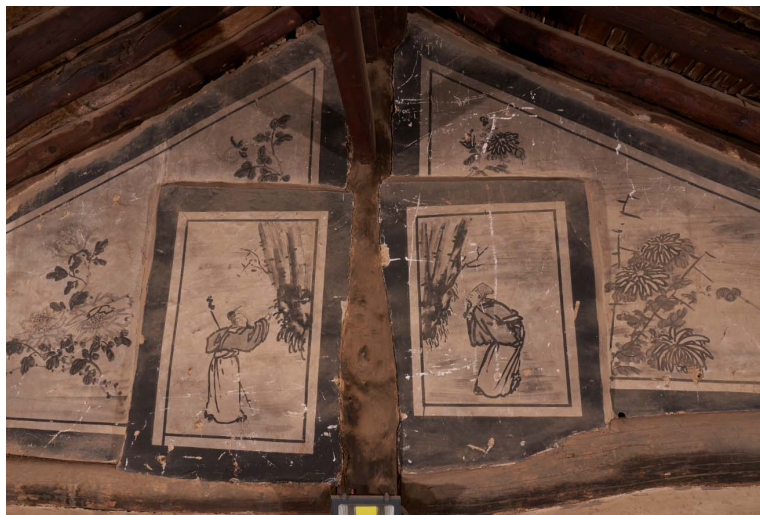
图2 东壁山墙上部壁画裂痕（No.9）

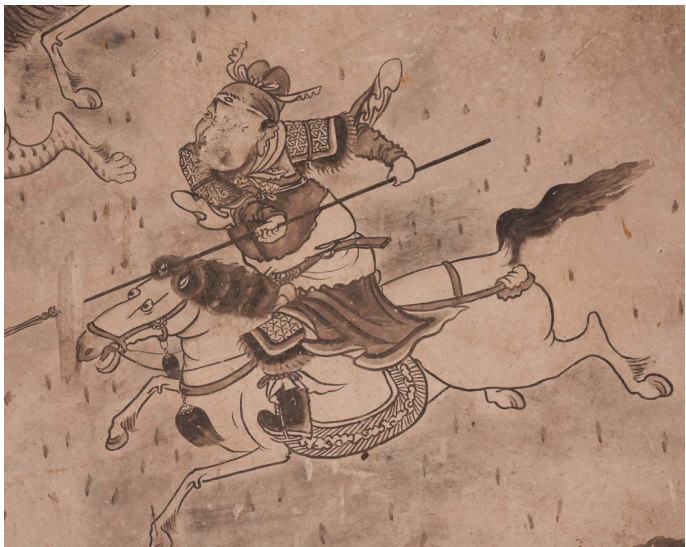
西壁上部山墙绘有梅花、荷花和两个人物，荷花上部有大面积地仗脱落，梅花图存在大量水渍和泥渍。西壁下部壁画共有14个人物，其中12人骑马或骑神兽，1人长有翅膀，1人手持乾坤圈。每人手中都持有兵器或法物，内容也是封神演义中的战斗场面。壁画下部存在裂隙，自上而下存在大量水渍和泥渍，且有许多地仗脱落处，颜料层粉化，还存在颜料层脱落（图3）、点状脱落和划痕，壁画表面降尘严重。

图3 北壁西侧壁画节选——颜料层脱落 (No.37)

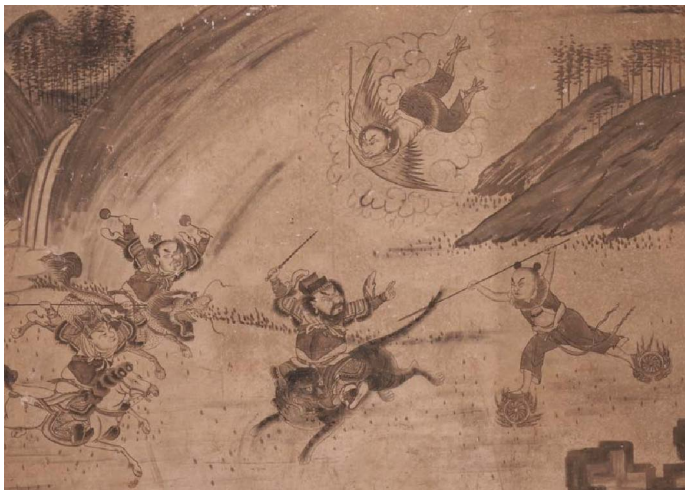
北壁西侧壁画图中共有5个人物,3人骑神兽,1人脚踩风火轮,1个长翅膀,飞于空中,每人手中持有兵器或法物,为封神演义战争场面。壁画较为完整,但有点状脱落和颜料层粉化现象(图4),表面存在大量降尘。北壁东侧壁画图中共有5个人物,4个骑马或骑神兽,1个长翅膀飞于空中,每人手中持兵器或法物,为封神演义战争场面。壁画边界处有大量颜料层脱落,从上至下有水渍存在,颜料层粉化严重,表面存在大量降尘。

图4 北壁西侧壁画节选——点状脱落和颜料层粉化 (No.22)

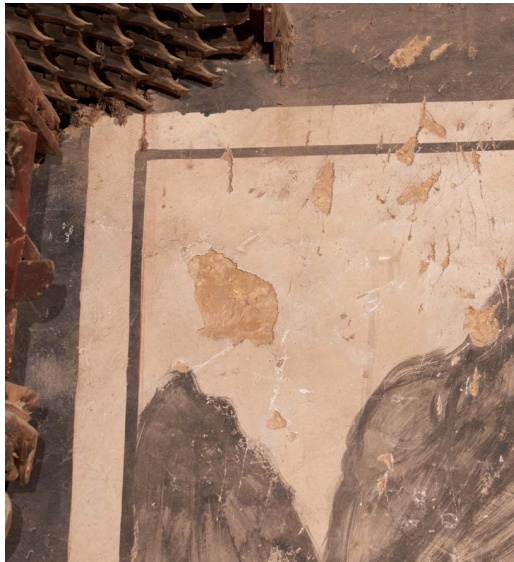
图 6 壁画受损类型——地仗脱落 (No.26 节选)

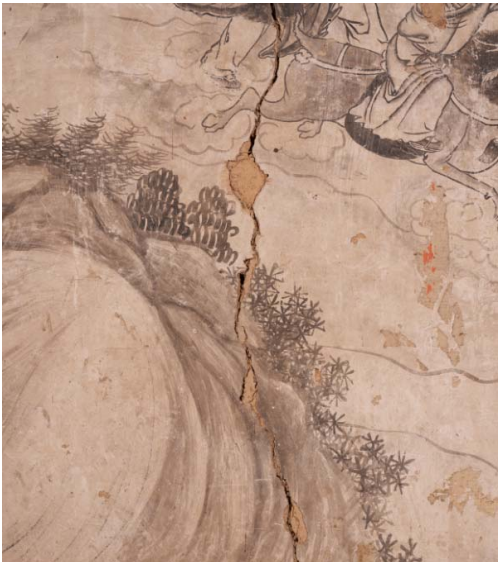
图 7 壁画受损类型——裂隙 (No.31)
